Eerdere rapportage

Inspectie : Augustus -2021

De staat van onderhoud pand

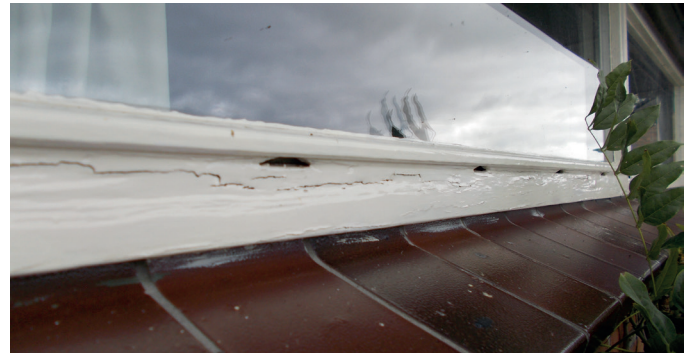
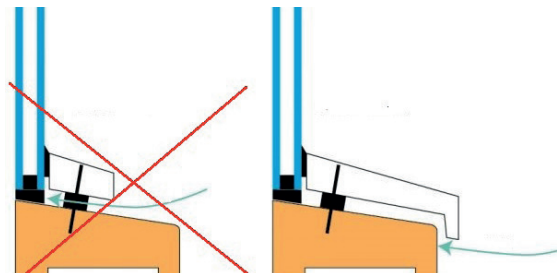
Behoeft wel wat aandacht, ventilatie glaslatten vervangen door neuslatten, inwatering ligt op de loer, het verrotte kozijn heb ik al aangestipt, bij voorkeur geheel vervangen.

Bij deelvervangning blijven er schimmels achter die de reparatie teniet doen.

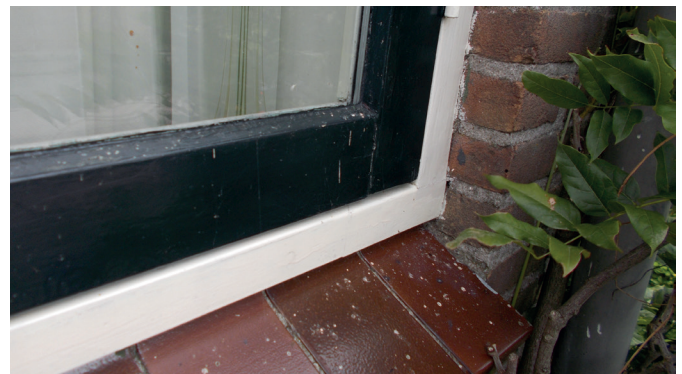
Uiterst rechter kozijnstijl is door schimmel besmetting (nog niet zichtbaar) verrot, deelvervangning nog mogelijk.

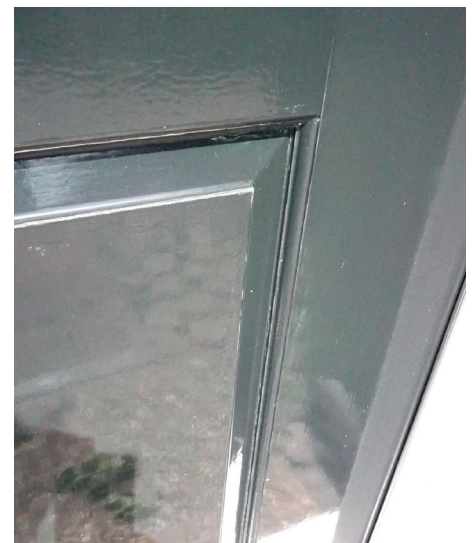
Donkere kleuren zijn al aangestipt.

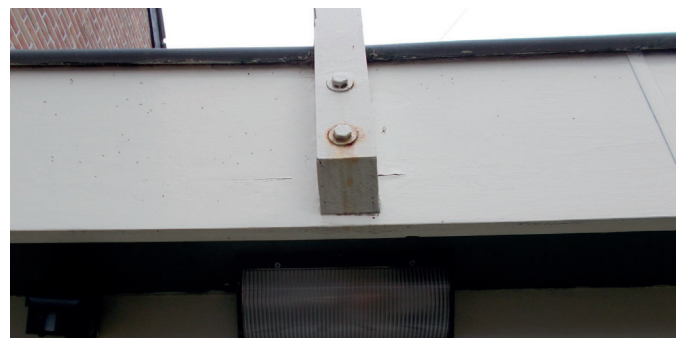
Het garage boeideel ter hoogte van aansluiting met het balkonhek is zeer discutabel van kwaliteit.

De roestige slotbouten verwijderen en kijken wat de al aangerichte schade is lijkt me zeer verstandig.

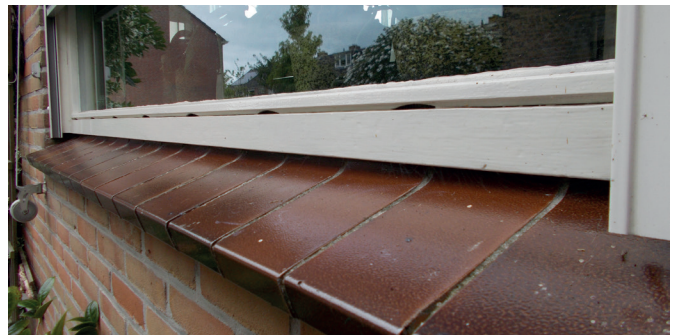
Geen of amper weersinvloeden, maar de ventilatie is weer de zwakke schakel,

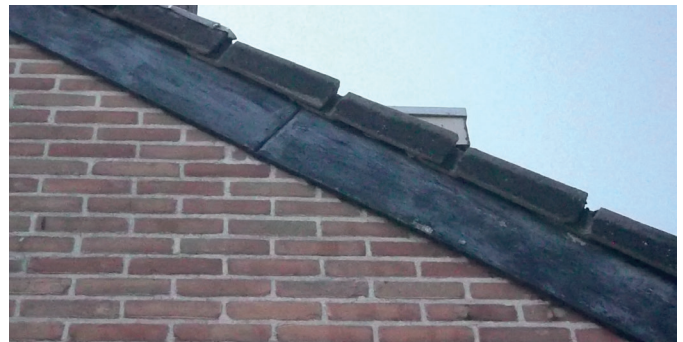
Boeiboorden aan de dakzijde zijn niet in topstaat maar hebben ook niet veel te lijden, lekker laten zitten en vooral niet schilderen.

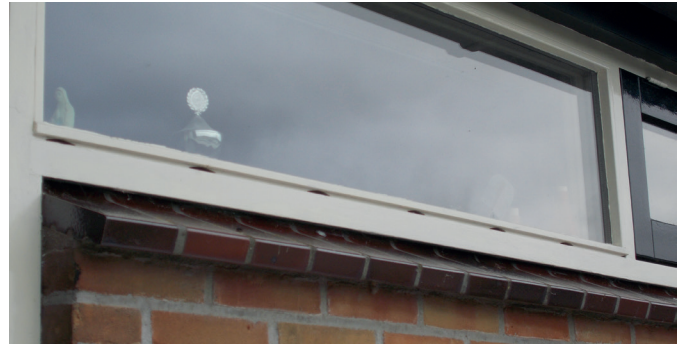
Weinig problemen, ventilatie glaslatten kunnen hier weinig kwaad.

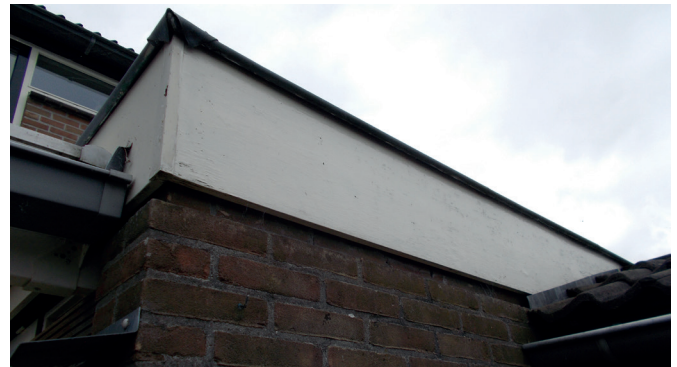
Het boeideel aan de achterkant van de bijkeuken vervangen, die is verrot, liefst door een deel red cedar vastgezet met RVS schroeven.
