Rapport onderhoudsadvies

HEMMERACIES
INZICHT IN ONDERHOUD

Inspectie : September 2021

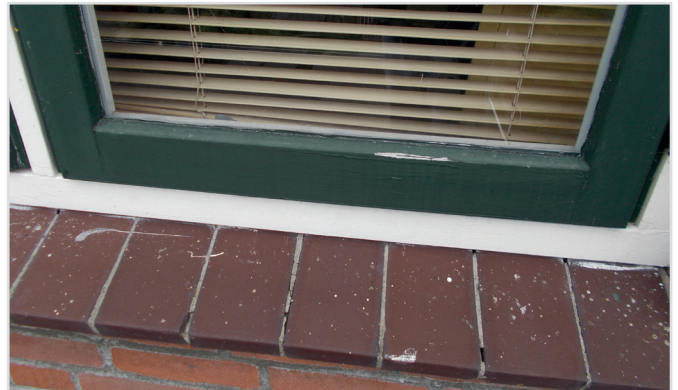
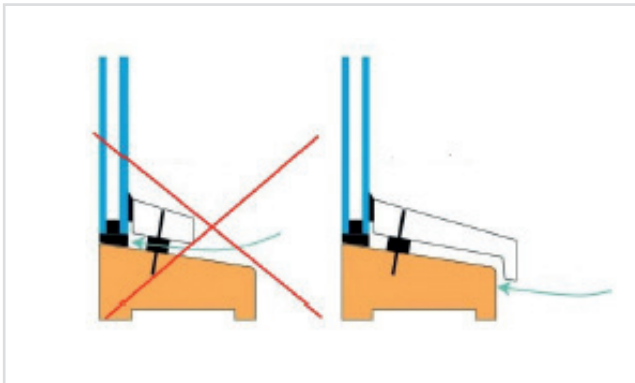
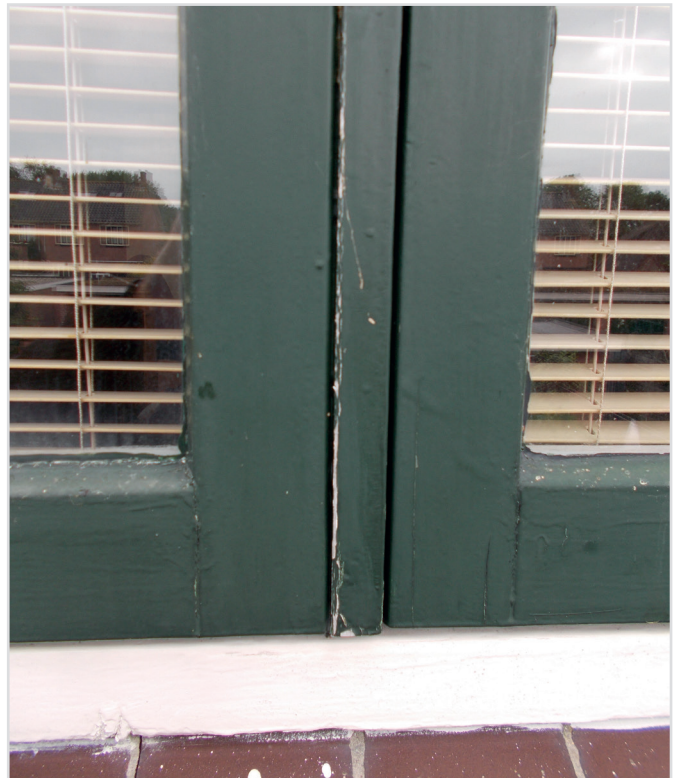
Zuidkant beschrijving

Ondanks de enigszins gehavende verflaag alles in prima conditie.

Onderkant kozijnen belangrijk , waterdruppels blijven lang hangen , daarom extra goed behandelen met verf. (stukje karton om vensterbank te beschermen)

Preventie advies: De draaiende, donkere delen (ramen, deuren) in een lichtere kleur verf schilderen i.v.m. verf degradatie door U.V. licht ,een crème-kleur is al een hele verbetering
Glaslatten heb ik al aangestipt, die geven nu nog geen problemen , maar beter is om ze allemaal te vervangen door neuslatten.

Eerst goed oude verf verwijderen.

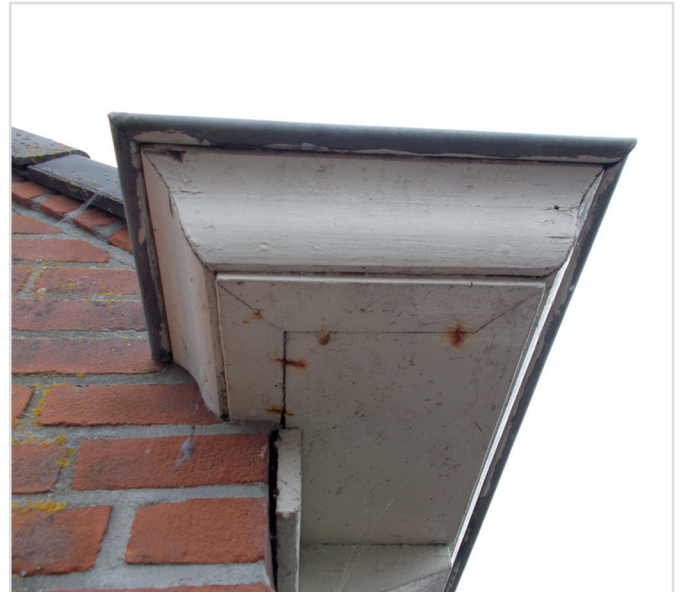
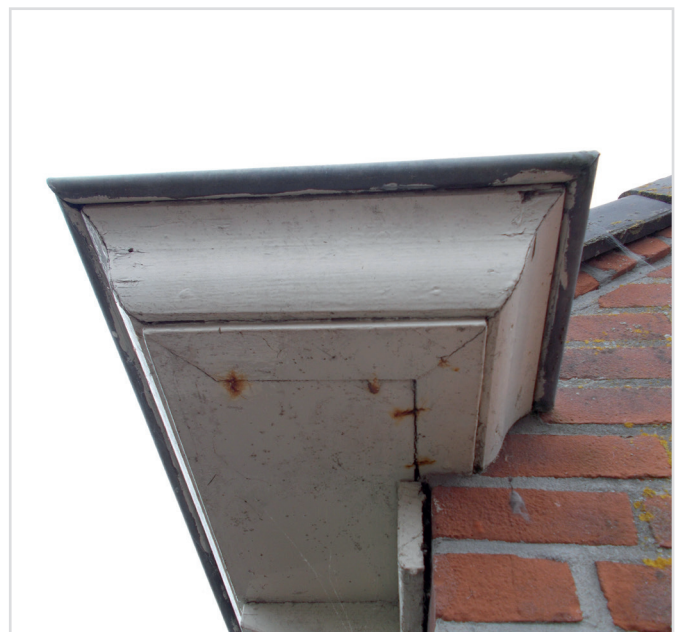
Westkant beschrijving

Weinig materiaal natuurlijk, maar wel aandacht voor gooteinden, daar zitten een aantal roestige elementen die het beste verwijderd kunnen worden, niet veel maar toch.

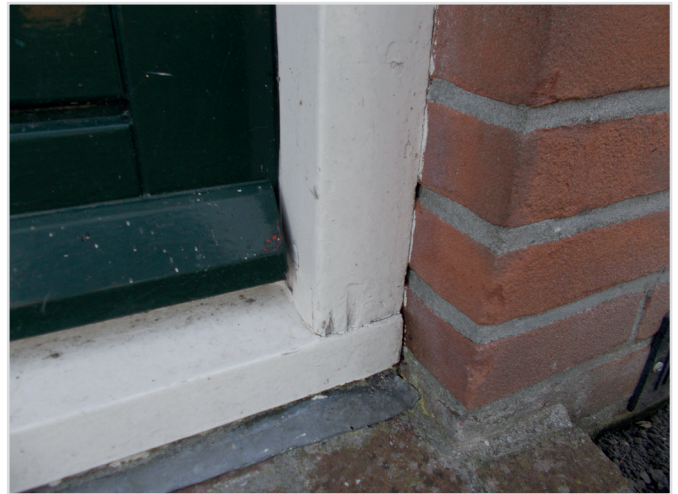
Noordkant beschrijving

Een bonte verzameling van kunststof en houten kozijnen (renovatie vervangen en origineel)
Geen problemen , misschien een aandachtspunt in de staande stijl bij voordeur , ik zie óf een roestige schroef óf een zogeheten Woodpill.
Bij voorkeur even een verfschraper check doen.
(zichtbaar maken)
