Rapport onderhoudsadvies

Inspectie : Juli 2021

De staat van onderhoud pand

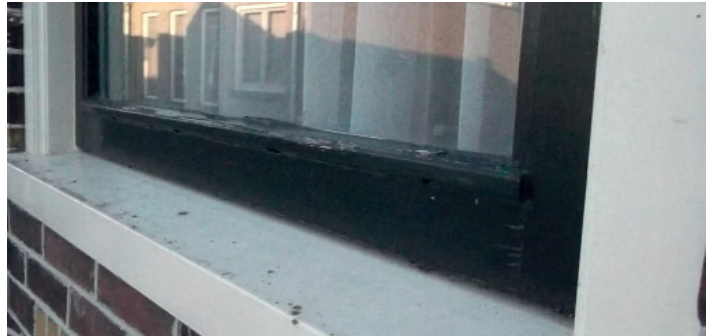
Ramen zoals eerder beschreven van matige kwaliteit, ze zijn eigenlijk alleen geschikt voor enkelglas, er is niet genoeg ruimte voor isolatieglas, daardoor opdek glaslatten binnen en ventlatielat buiten (er is geen ruimte voor een neuslat)

Lekkage doorslag naar binnenzijde heeft al verrottingsporen achtergelaten.

Advies : Op termijn ramen vervangen door meranti exemplaren met voldoende ruimte voor isolatieglas.

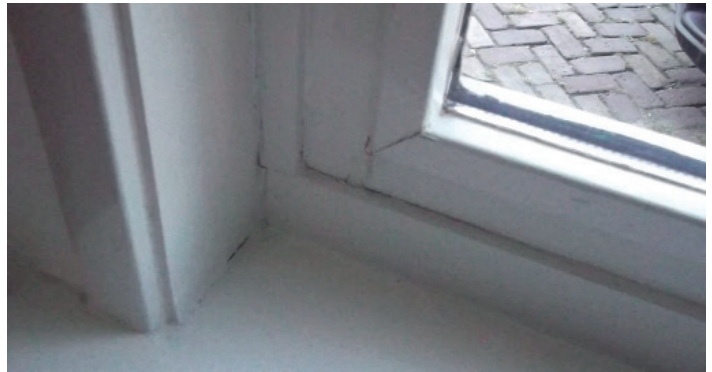
Lijstwerk en voordeur combinatie in prima staat.

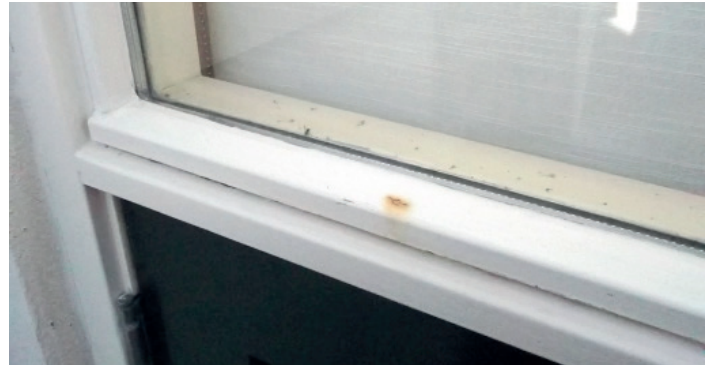
Kozijnen en ramen in achtergevel zijn in prima staat , ventilatie glaslatten wel vervangen door neuslatten.

Bijkeukendeur problemen bij glaslat , zelfde probleem als de oostkant (gevel) ; te weinig sponning.

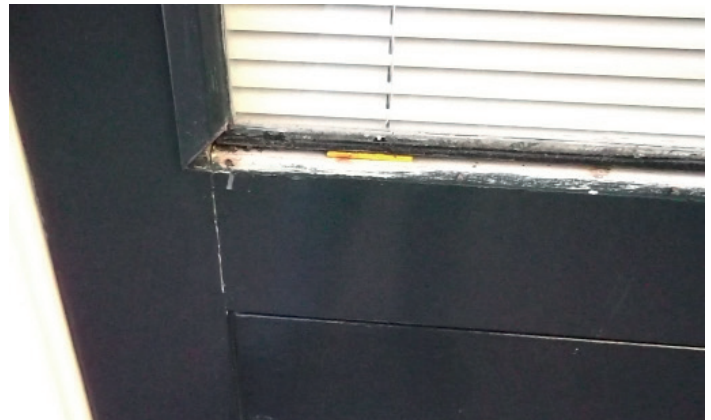
Aan de onderkant al zacht (verrot) hout te vinden, probleem is het gebrek aan ventilatie.
Deur verwijderen en onderkant zo'n 1 á 1.5cm schuin inkorten.

Daardoor meer ventilatie, geen vochtoverdracht meer en een gezonde houtbasis.

Het hout goed laten drogen, kan met behulp van duct-tape (afplakken).

Op termijn "kops" hout van onderkant deur behandelen met 2-comp. epoxy vuller en de gehele onderkant schilderen met een hoogwaardig (hoogglans) verfsysteem. (3x)

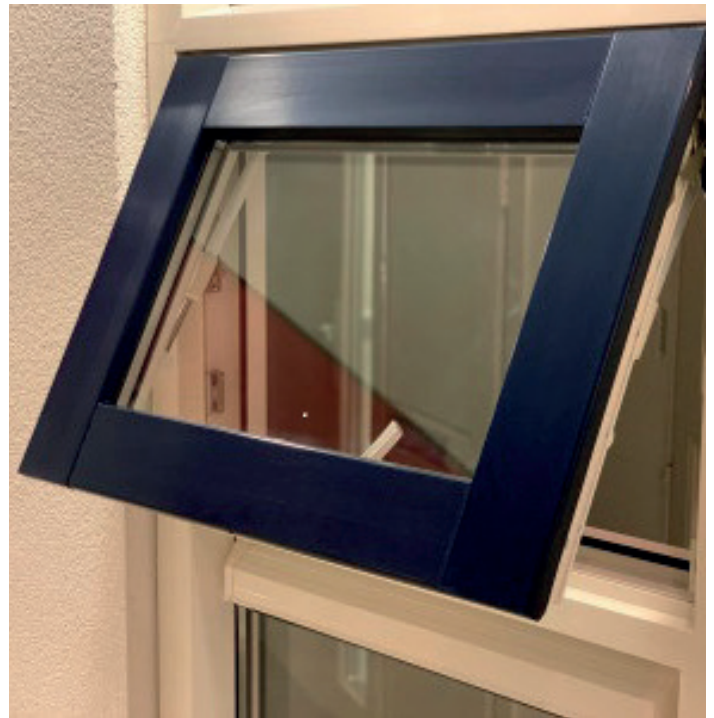
Raam bijkeuken begint aan de onderkant sporen van schimmels te vertonen, raam neemt water op door niet genoeg beschermd "kops" hout, verf daar rondom verwijderen en lang laten drogen met behulp van duct-tape. (waterkering)
