Rapport onderhoudsadvies

HEMMERACIES
INZICHT IN ONDERHOUD

Inspectie : Sept. 2021

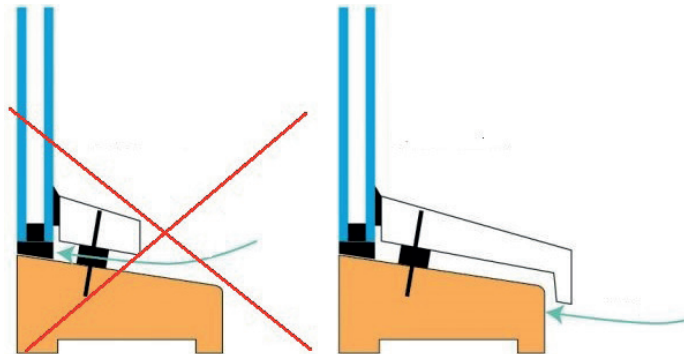
Noordkant beschrijving

Geen noemenswaardige problemen, wel uitkijken voor te dikke verflaag en daarmee gepaard gaande vochtinsluiting.

De onder-glasprofielen zijn een recept voor vocht - en daarmee rottingsproblemen, vervangen door “neuslatten” of in elk geval verwijderen en de constructie lucht geven is hier een goede optie.

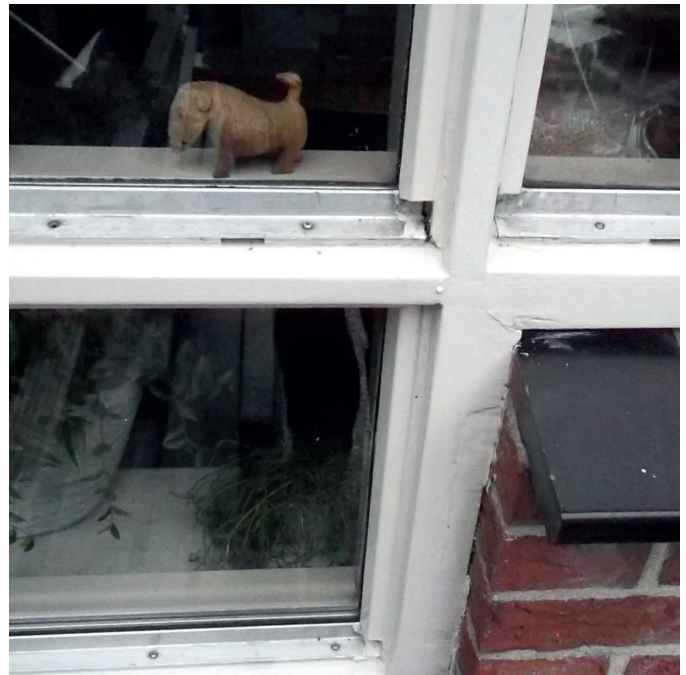
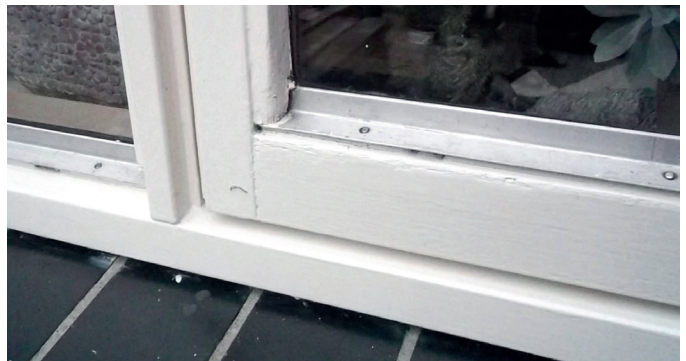
Zuidkant beschrijving

Het kamerkozijn + raam zijn rijp voor vervanging, de middenstijl en middendorpels zijn compleet verrot. Dit is een zeer ongezonde situatie voor mensen die gevoelig voor schimmels en sporen zijn.

Binnen laten schimmels en sporen zich meestal nog meer gelden.

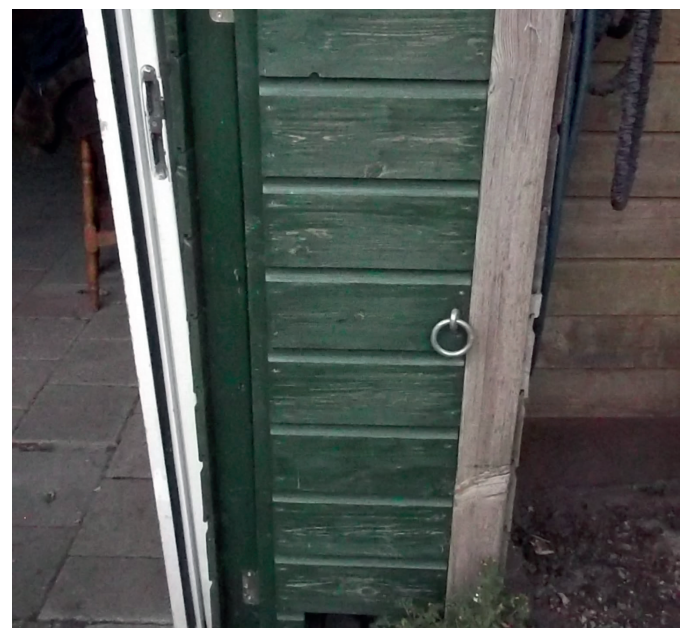
Heel goed : Beitsen gebruiken op rabatdelen, vooral blijven doen, dus niet te veel laagdikte opbouwen. Elk jaar goed schoonmaken, doorschuren en een dunne laag beits aanbrengen. Geld voor al het beitswerk.

(n.b.) Verflagen gaan veel langer mee in een lichte kleur variant. (reflectie)

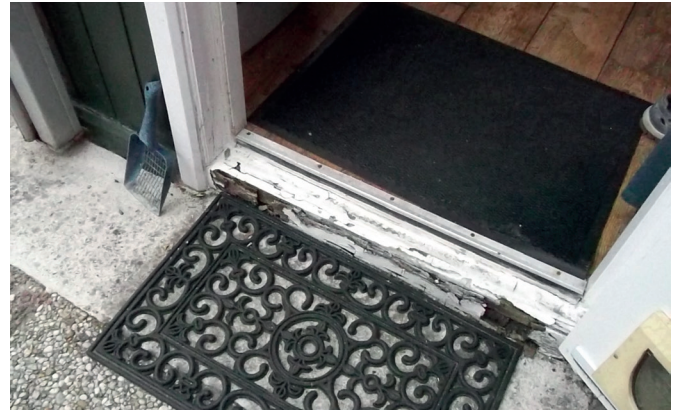
Oostkant beschrijving

Eigen aanbouwen zijn in goede staat, op(erg zichtbaar natuurlijk) de deurkozijn-dorpel en stijlen na, die spreken voor zich.

(Deel)Vervangingen meer los van de grond maken of hout gebruiken van een klasse '1 soort. (merbau o.i.d.)
