Inspectie : juli 2021

## De staat van onderhoud pand

### Algehele conditie

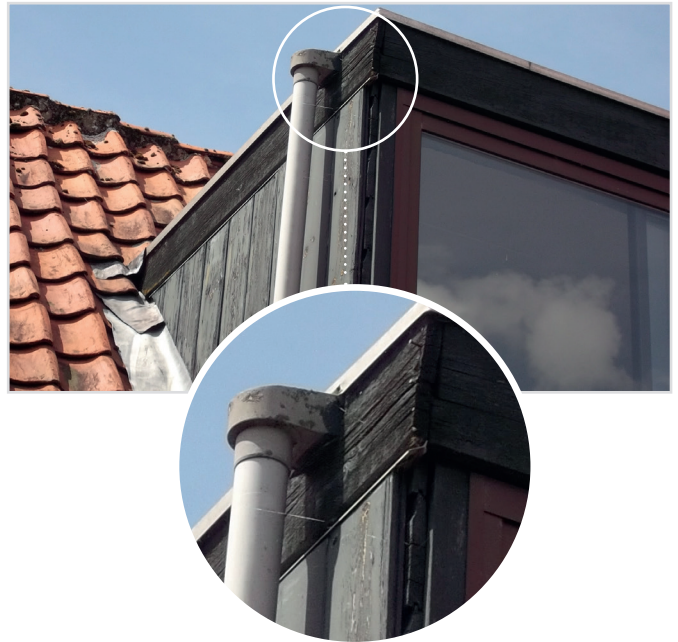
Het dakkapel-boeideel aan de zuidkant is slecht, roestige elementen vreten het hout weg, een nieuw boeideel (cedar) vastzetten met RVS schroeven.  
Een schilderbeurt is geen overbodige luxe (één pot systeem, het liefst in een lichte kleur)

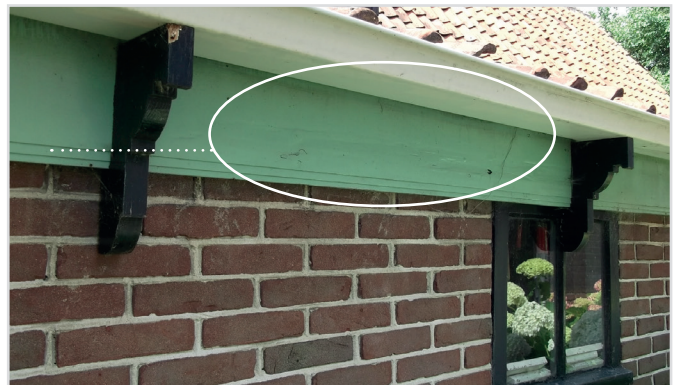
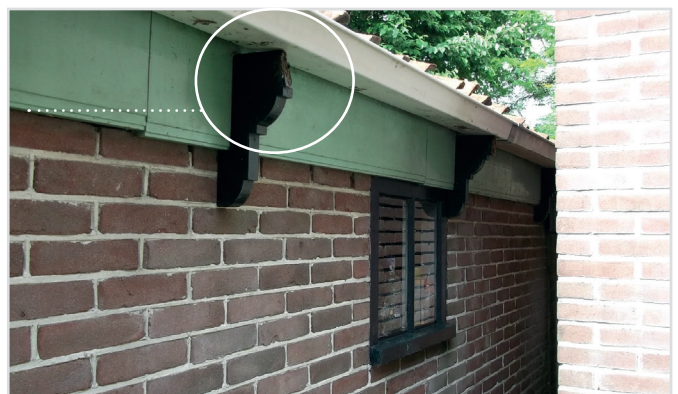
De smetplank achter de goot is verrot, door een in het verleden overlopende/lekkende goot, daarmee zijn ook enige gootklossen aan vervanging toe.

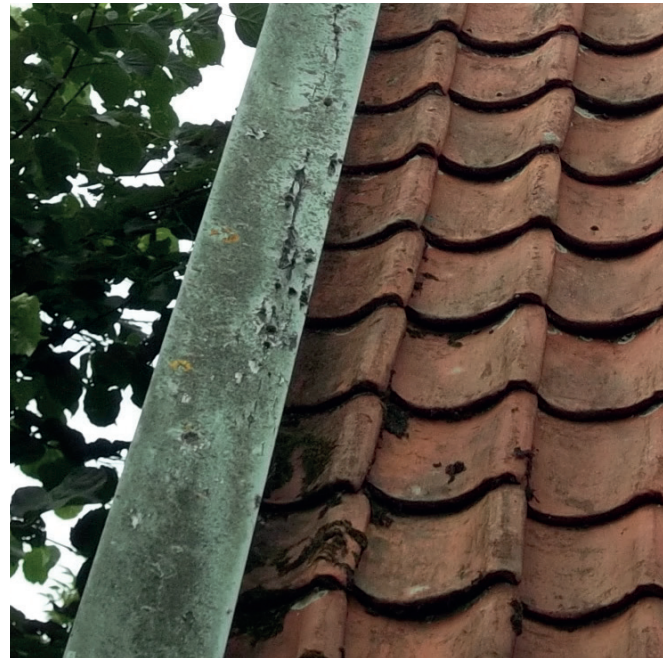
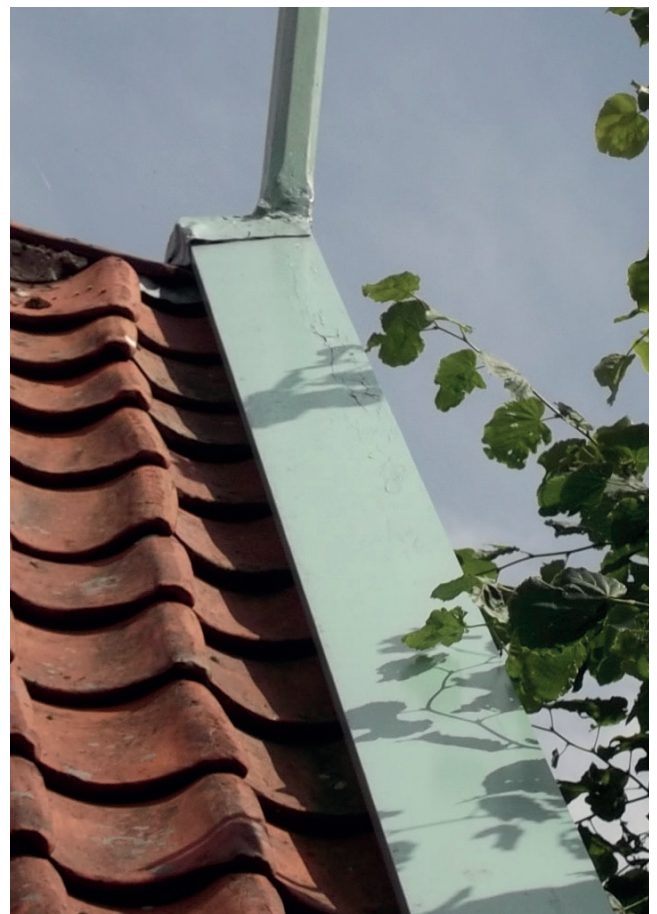
Gevel is prima, alleen de waterborden verdienen aandacht, roestige elementen verwijderen en vervangen door RVS schroeven, is dit niet goed mogelijk, spijker- en/of schroefresten diep indrevelen en roestsporen zo veel mogelijk verwijderen.

De slechte plek in het westelijk waterbord liefst vervangen door deelreparatie met cedar hout. Waterbord schilderen met edele verf (kwaliteits-hoogglans, in verband met alg aangroei) En de waterborden zo veel mogelijk lucht/ventilatie geven ten opzichte van de pannen (ruimte creëren onderling)

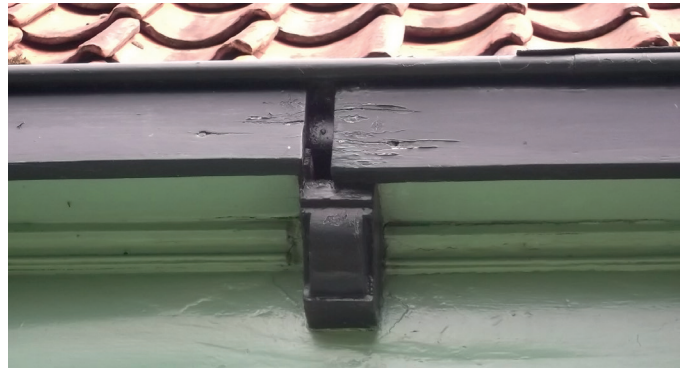
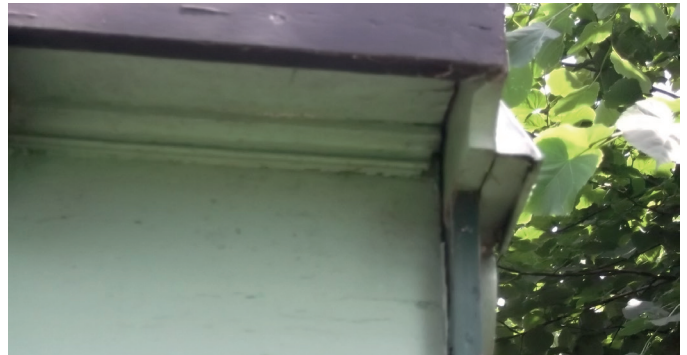
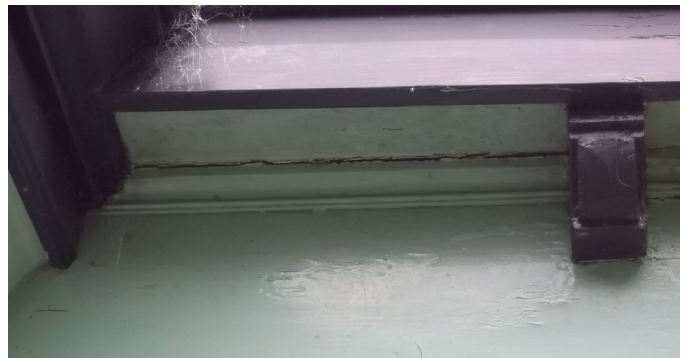
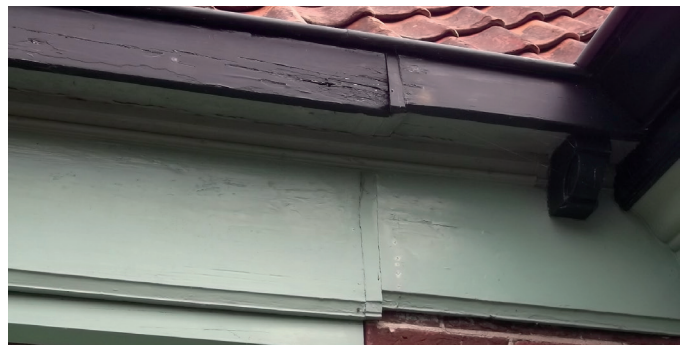
De gehele gootconstructie verdient aandacht, er is lekkage (geweest).

Constructie –technisch: Grote kans dat de muurplaat ook te lijden heeft gehad van de lekkage, eigenlijk controleren op verrotting.

Loszittende verf (onderkant goot) verwijderen en zonodig een paar maanden laten drogen, verrotting in sierlijstwerk en waarschijnlijk in de smetplank aanwezig.

Aansluiting bij zuidgevel problematisch (kops hout, roestige spijkers).

Voorkant goot: roestige elementen zo veel mogelijk verwijderen en vervangen door RVS schroeven.

Schilderwerk: Donker gekleurd gedeelte van de goot kaalmaken, en bij voorkeur met niet te veel laagdikte een nieuw verfsysteem aanbrengen (EPS), daarna iets regelmatig onderhouden (zonkant), om het jaar controleren. Licht gekleurd gedeelte kan langer mee, maar hier ook: niet te veel laagdikte.

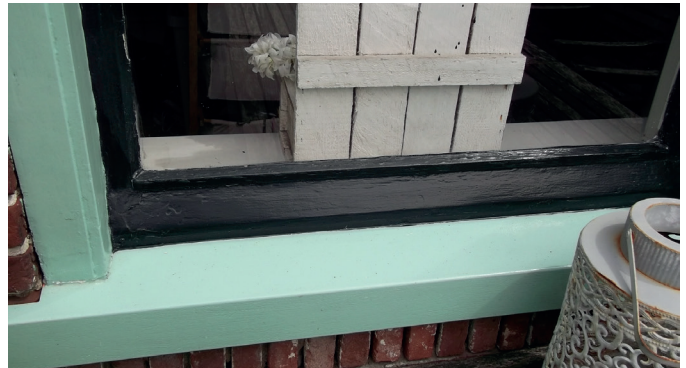
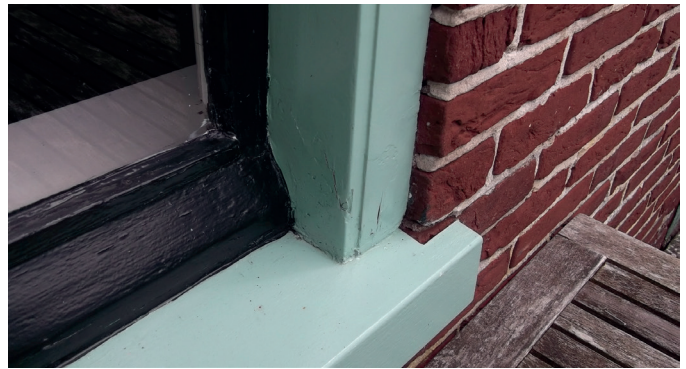
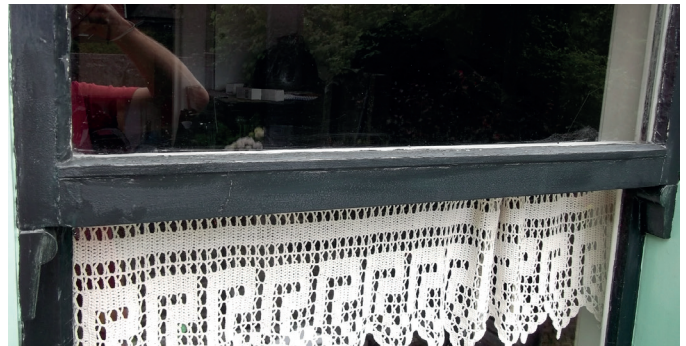
Het kozijn in het achterste deel van huis is vaak bijgewerkt. Advies : Beide kozijnstijlen + onder-raam repareren d.m.v. deelvervanging. Bovenraam glaslat verwijderen en het raam een paar maanden laten drogen (schuin afplakken met duct tape), na droging vervangen door neuslat of renoglas stopverf-ervanger. (Renovaid )

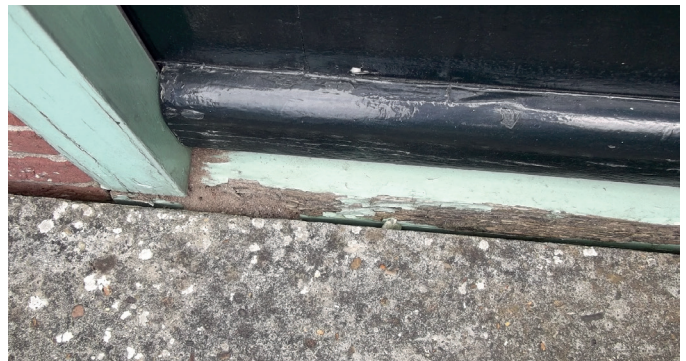
In het oorspronkelijke voordeurkozijn is de onderkant, erg zichtbaar, verrot, kan gerepareerd worden door deelvervanging.

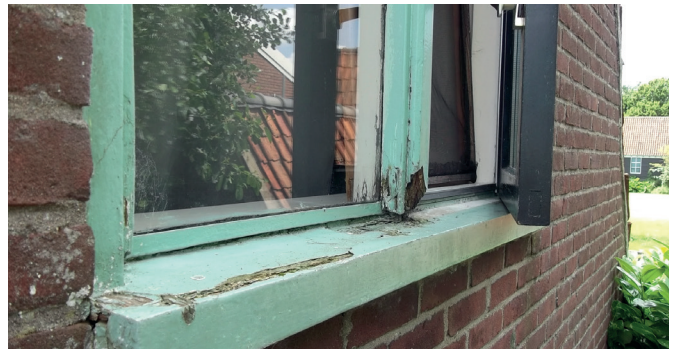
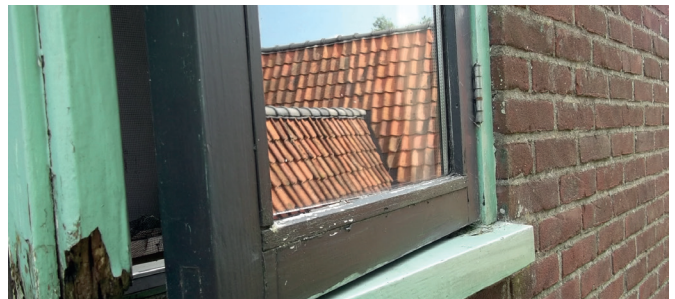
Het bovenkozijn dorpel + onderkant van stijlen zijn verrot, deelvervanging is mogelijk . Isolatieglas aanbrengen voorkomt veel ellende. Het raam is nog prima, alleen de onderglaslat-constructie is matig, verwijderen en raam laten drogen, daarna vervangen door neuslat of renoglas stopverf-ervanger gebruiken. (Renovaid)

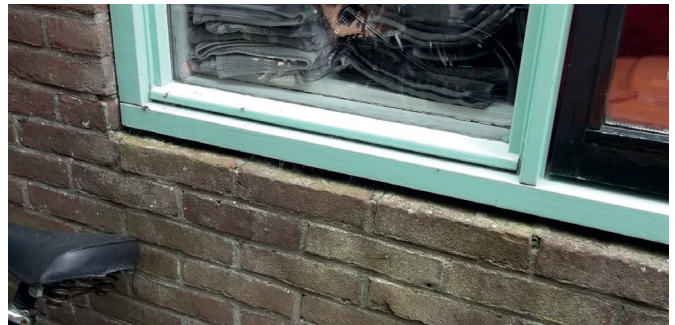
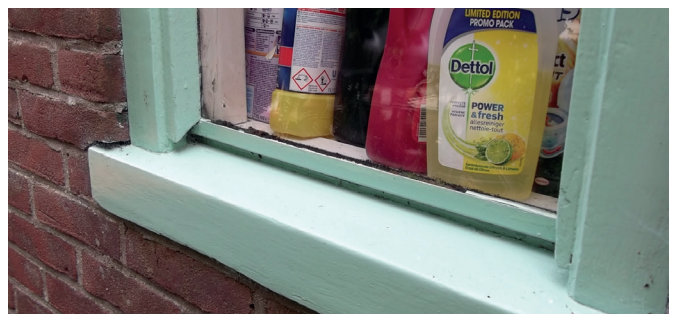
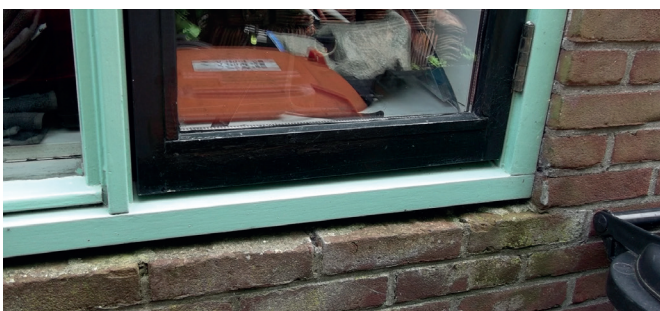
De beneden kozijnen, onderglaslat (links) en glashouder (rechts) zijn van een matige constructie, vervangen door neuslat, in rechter kozijn bij voorkeur isolatieglas aanbrengen. (is relatief goedkoop geworden)

Ook hier weer glaslat vervangen

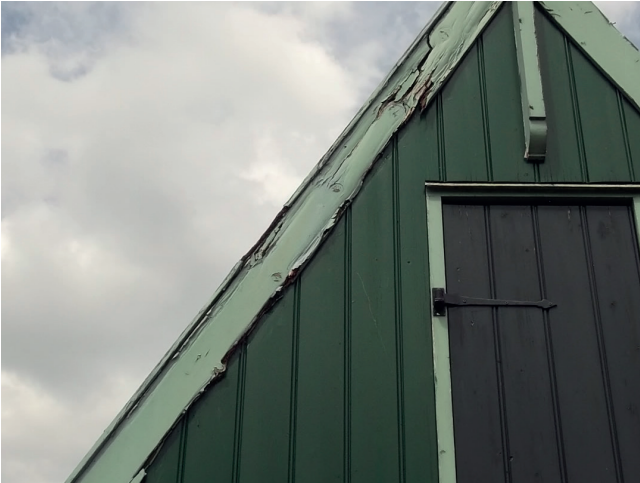
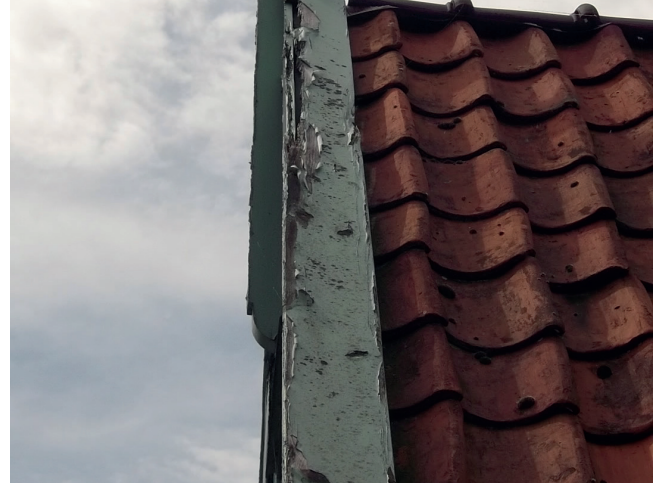
Waterborden, windveren en makelaar spoedig vervangen, de constructie eronder heeft te lijden (schimmelvorming en daardoor verrottingen).

Het voordeurkozijn is te redden door deelvervanging.

Schilderwerk beneden: Liefst verf verwijderen om te zien waar de echte problemen zitten, ik verwacht hier en daar wat roest gerelateerde verrotting.

Het geheel schilderen als het huis.

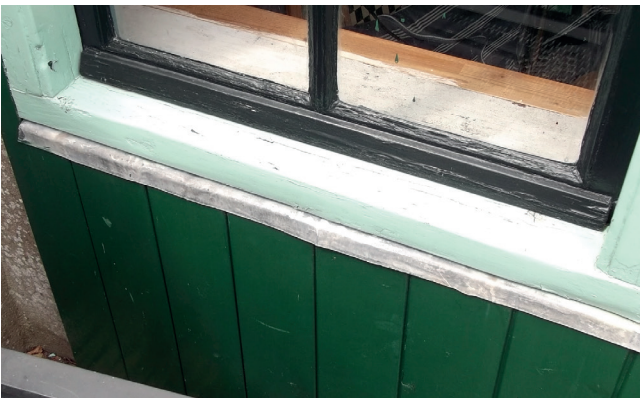
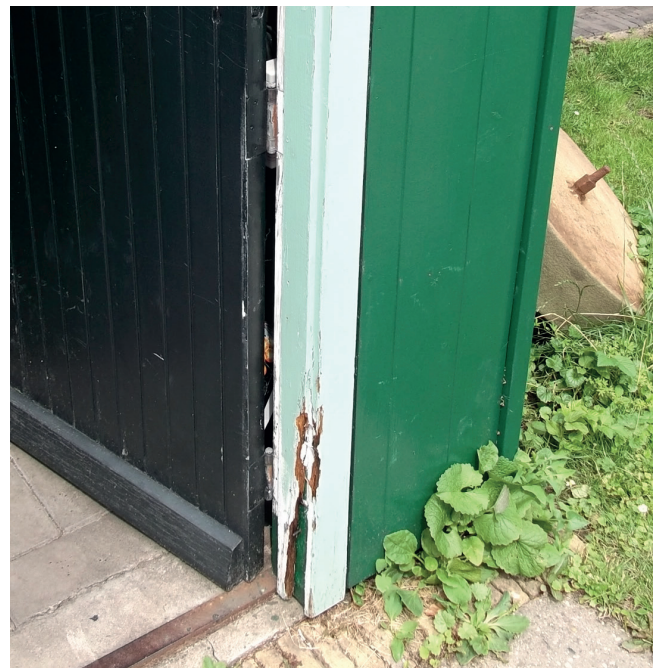
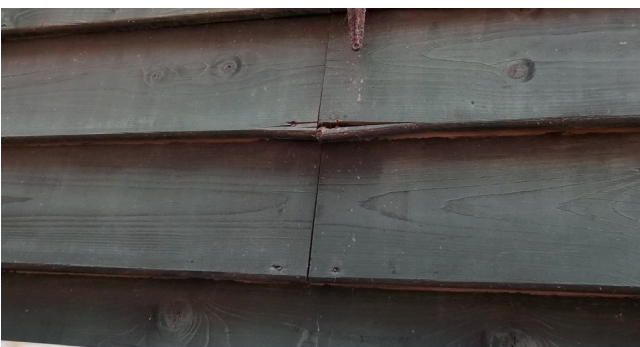
Aan de achterkant (noord) is het schadelijke werk van de roestige spijkers al te bespeuren in de gepotdekselde delen, voor het beste resultaat en relatief goedkoop: Spijkers verwijderen en vervangen door RVS schroeven.
