Rapport onderhoudsadvies

HEMMERACIES
INZICHT IN ONDERHOUD

Inspectie : Augustus - 2021

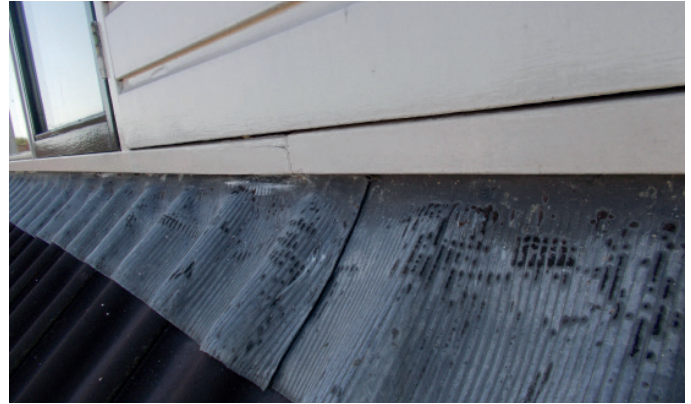
Dakkapel :

In éénen geplaatst met die van de burens, de aansluiting van de onderdorpel in het midden is waarschijnlijk aangetast door vochtopname en daardoor is roestvorming ontstaan.

Bevestigingsmateriaal (schroeven) vervangen/verwijderen, verrotting ligt op de loer.

Bij voorkeur repareren met constructie-eigen materiaal en watervaste constructielijm.

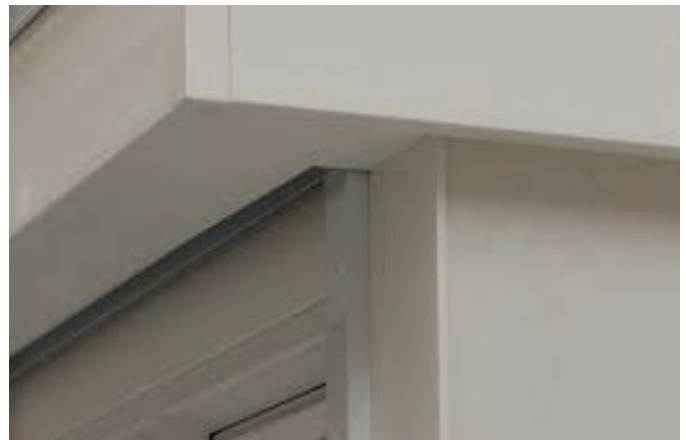
Meer dakkapel :

Zinken dak lekkage (geweest?), er is daardoor aantasting bij verstek.

Advies: Checken op lekkage en plek eerst laten drogen d.m.v. weghalen zacht (aangetast) hout tot op het harde (gezonde) hout, minstens een jaar laten luchten/drogen.

Bij voorkeur het gat afschermen met metaalgaas ter voorkoming nestelen van wespen.

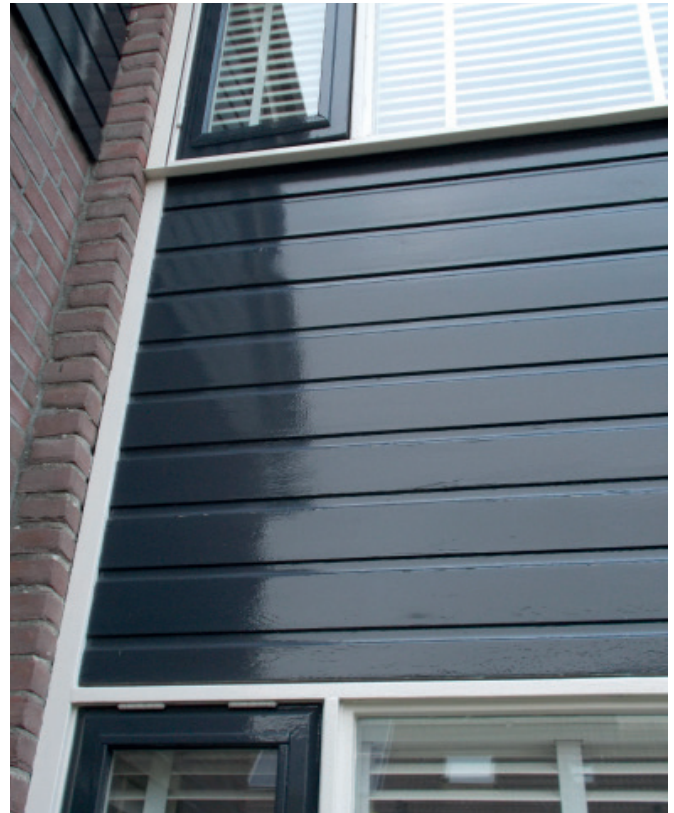
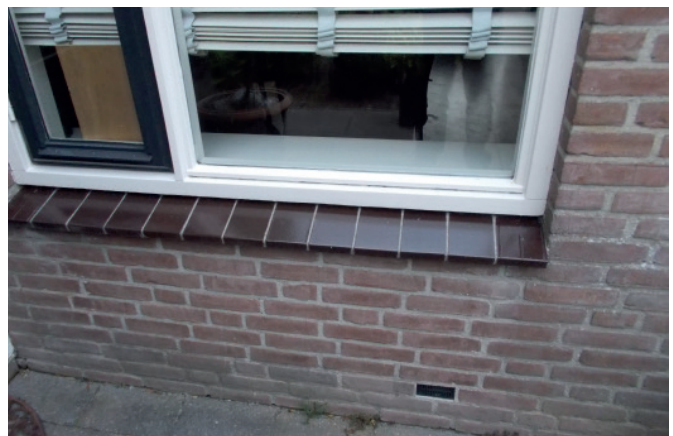
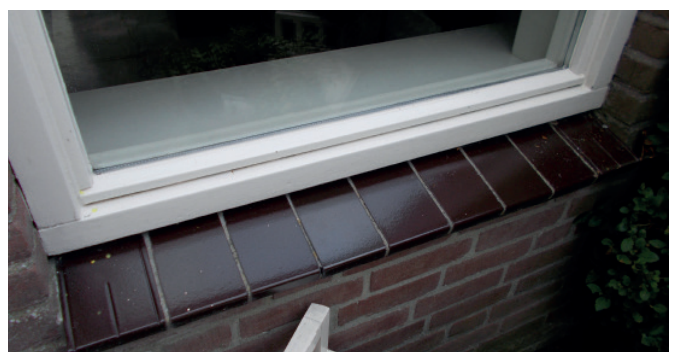
Westkant beschrijving

Alles staat goed, misschien wel té goed, in de glansverf.

Gevaar van vochttopsluiting achter de door de zon geteisterde(donkere) verflaag.

De kleine barsten van de verflaag laat vocht binnen wat zich verder achter de verflaag gaat nestelen en niet snel verdampt, daardoor grote kans op verrotting of ontwikkelen van schimmels.

(n.b.) Kops hout van rabatdelen kunnen veel vocht opnemen.

Glaslatten zijn van een "oude norm" soort("ventilatie"), beter is een neuslat aan te brengen of in ieder geval de huidige lat te verwijderen.

Aan de zonkant schilderen in een wat minder afsluitend verfsysteem zou de voorkeur hebben. (één pot systemen of dekkende beits)

Voorwaarde is wel om eerst de dikke oude verflaag te verwijderen of door te schuren.

Bevestigingsmaterialen bij voorkeur R.V.S.
