Eerdere rapportage

Inspectie : Augustus -2021

De staat van onderhoud pand

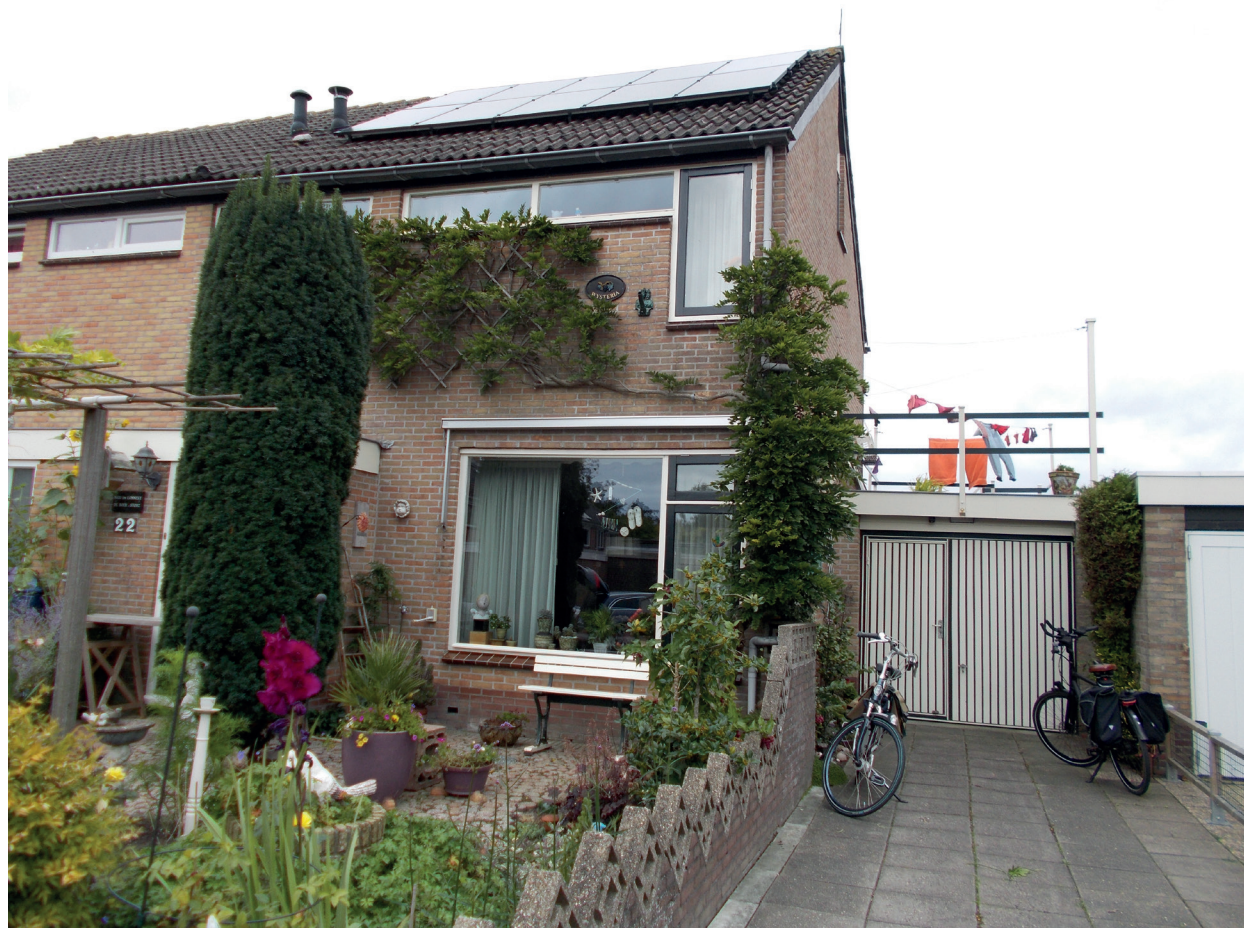
Algemene conditie:

Een groot verschil tussen voor- en achterkant, logischerwijs het verschil tussen de zonkant en weersinvloeden t.o.v. schaduw en luwtekant.

Slaapkamerkozijn aan zuidkant zeer zichtbaar aan vervanging toe (verrot).

Voordeurkozijn wordt al aangepakt, (vernieuwd), voordeur is van merbau hout, dat verrot niet.

De donkere kleuren op de zonkant (zuid) zullen altijd problemen blijven geven, meer keren onderhoud plegen(schilderen) t.o.v. de lichte kleuren is de enige optie.
