Rapport onderhoudsadvies

Inspectie : Juli 2021

De staat van onderhoud pand

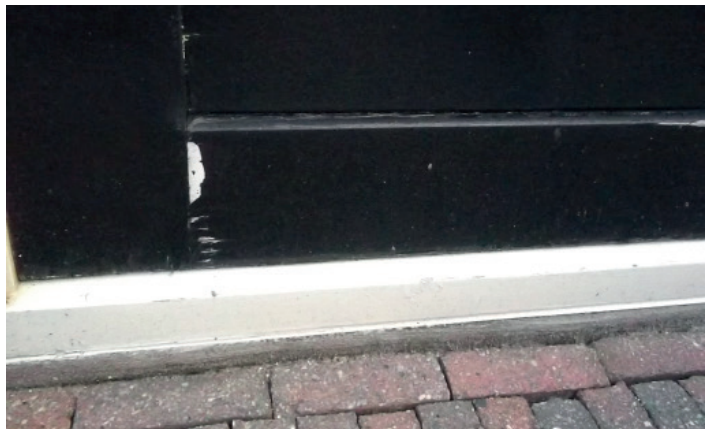
Aan de onderkant al zacht (verrot) hout te vinden, probleem is het gebrek aan ventilatie.
Deur verwijderen en onderkant zo'n 1 á 1.5cm schuin inkorten.

Daardoor meer ventilatie, geen vochtoverdracht meer en een gezonde houtbasis.

Het hout goed laten drogen, kan met behulp van duct-tape (afplakken).

Op termijn "kops" hout van onderkant deur behandelen met 2-comp. epoxy vuller en de gehele onderkant schilderen met een hoogwaardig (hoogglans) verfsysteem. (3x)
